DIE BRÜCKE VON ZILINA

Wegen statischer Mängel Rückbau im Mittelbereich

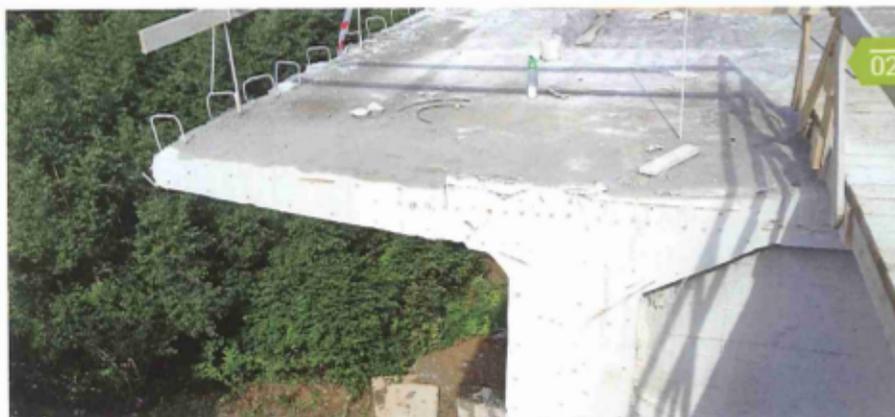
01 *Brückenuntersicht mit ausgesägtem Mittelteil.*

02 *Querschnitt durch die Fahrbahnplatte.*

Für den Rückbau mussten aus der Fahrbahnmitte circa 40 m² ausgeschnitten werden, aufgeteilt in

16 Teile à 4t. Die Sägearbeiten wurden mittels Seilsäge und teilweise mit der 32kW starken Wandsäge von EDT Eurodima durchgeführt. Auch hier kamen sowohl das Premium-Diamantseil DS40FBLUE und die schnittigen EURIX-Wandsägeblätter von EDT Eurodima zum Einsatz. Die Arbeiten erstreckten sich über einen Zeitraum von etwa zwei Monaten.
